**BV Neubebauung  
Stampfgasse 9 , 82229 Seefeld  
Flur-Nr. 93 und 440 Gmk. Oberalting**

**Baugrundgutachten  
Projekt Nr. 9245**

**Verfasser:** BLASY + MADER GmbH  
Moosstraße 3  
82279 Eching am Ammersee

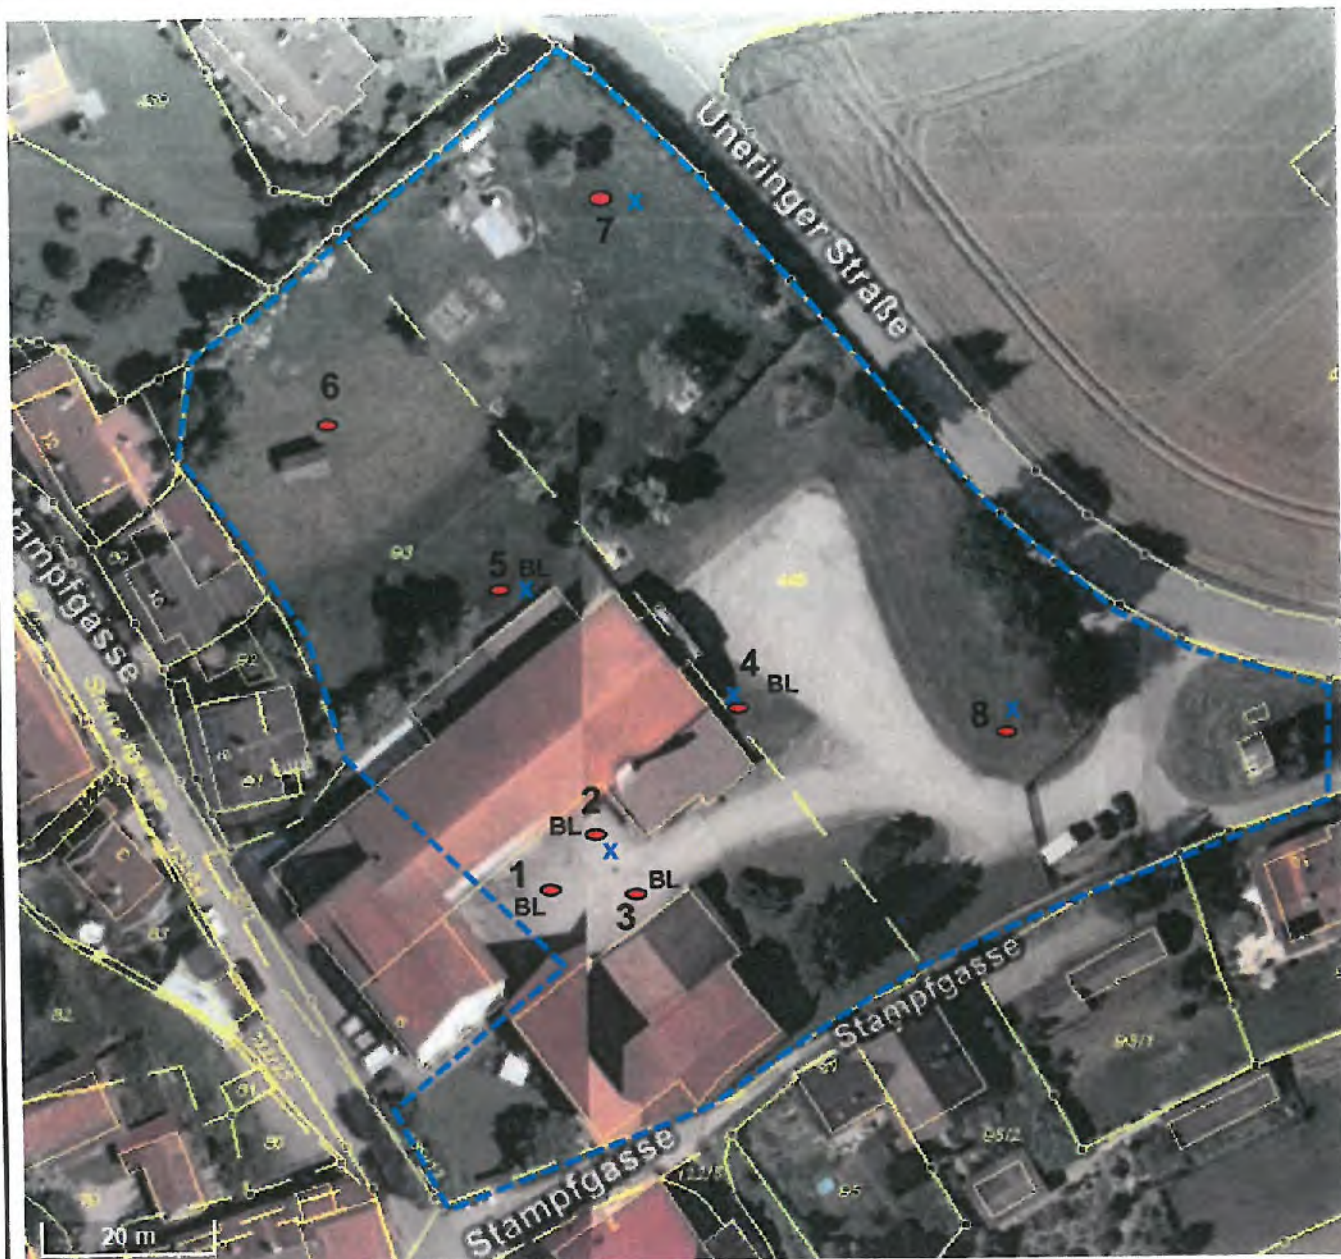
Durch die BLASY + MADER GmbH wurden im Dezember 2017 und Januar 2018 acht Kleinrammbohrungen (KRB 1 - KRB 8, Durchmesser 80 mm) bis max. 5 m Tiefe niedergebracht. Die Bohrungen dienten zur Erkundung des Untergrundes bis in eine für die Baugrundbewertung relevante Tiefe, zur Erkundung eines ggf. vorhandenen Grundwasserspiegels und zur Entnahme von Bodenproben zur Bestimmung bodenmechanischer und chemischer Parameter.

Zur Erkundung der Lagerungsdichte der anstehenden Böden wurden fünf Sondierungen mit der schweren Rammsonde DPH nach DIN EN ISO 22476-2 durchgeführt (DPH2, 4, 6, 7 und 8). Die Sondierungen wurden ebenfalls bis 5 m Tiefe unter GOK abgeteuft.
